Ⅲ. 지역별 공공기관 장애인편의시설 운영실태 분석

익 산 시

6. 장애인편의시설 관리소홀 및 부적정설치(미설치) 사례

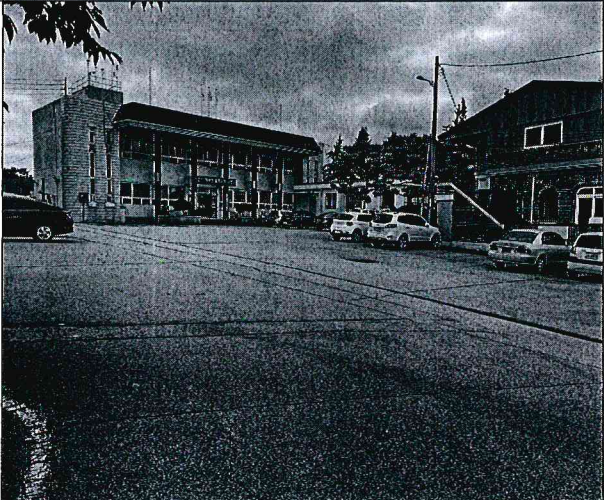
<p>(삼기면 행정복지센터) 접근로의 보도·차도 구분이 미설치 되어있다.</p>

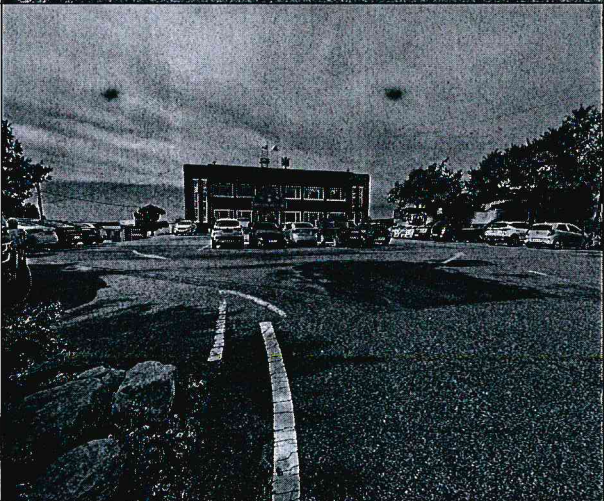
<p>(남산면 행정복지센터) 접근로의 보도·차도 구분이 미설치 되어있다.</p>

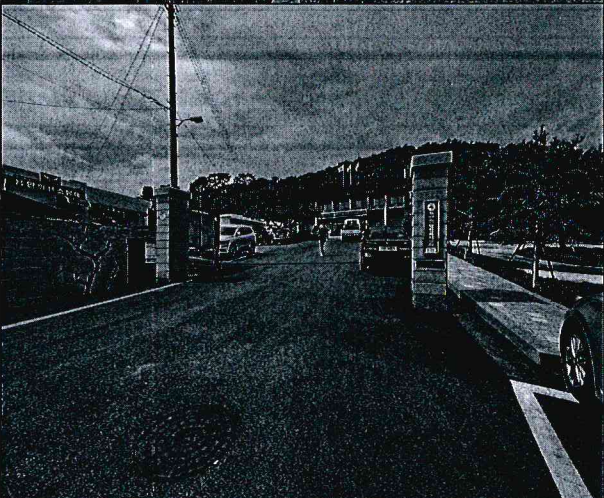
<p>(용안면 행정복지센터) 접근로의 보도·차도 구분 및 기울기가 부적정하게 설치 되어있다.</p>

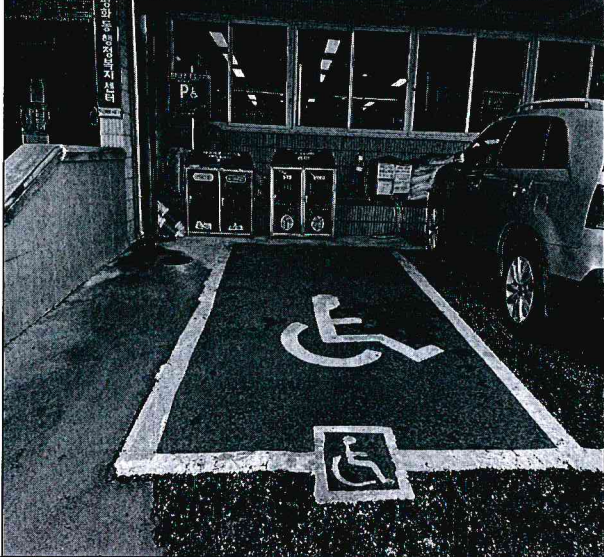
(평화동 행정복지센터) 보행통로 미표시 및 입식표지판 내용이 부적정하게 기재 되어있다.
매개시설 장애인 전용 주차구역

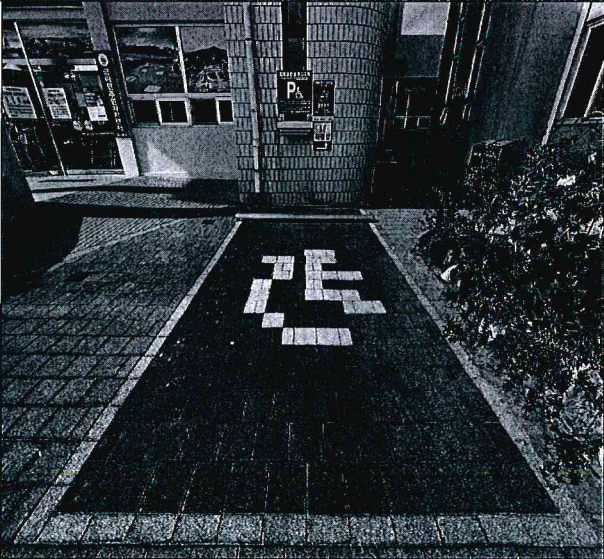
(금마면 행정복지센터) 바닥 먼적 부적정 및 바닥 표시가 부적정하게 설치 되어있다.
장애인 전용 주차구역

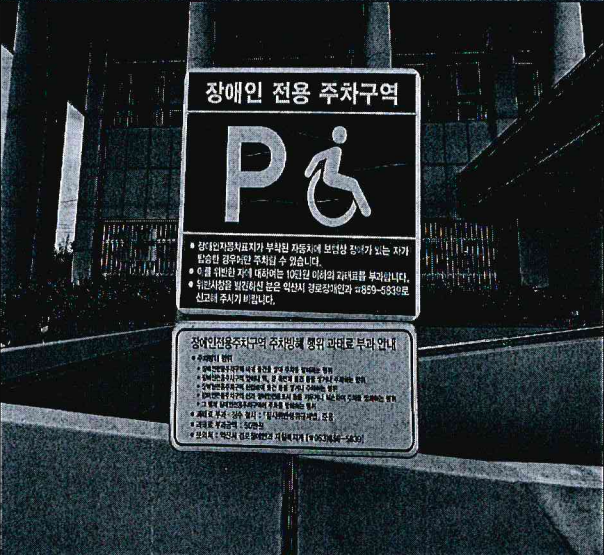
(황등면 행정복지센터) 입식표지판에 도움번호 기재가 되어있지 않다.

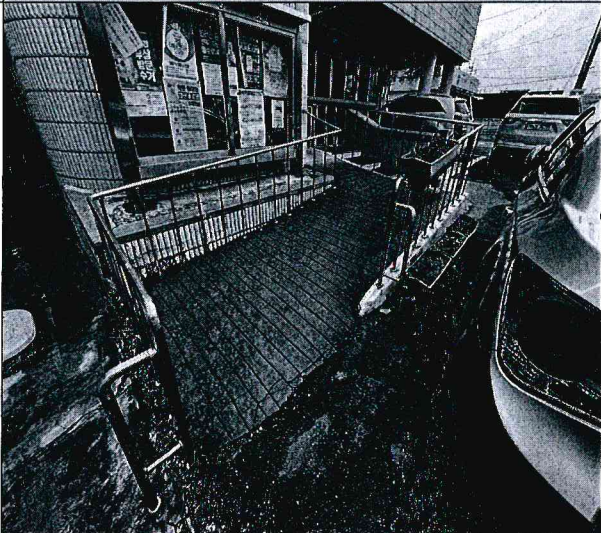
(평화동 행정복지센터) 기울기 1/10이상 부적정 설치 및 경사로 유효폭 1m 이하로 부적정하게 설치 되어있다.
주출입구 높이차이 제거 매개시설

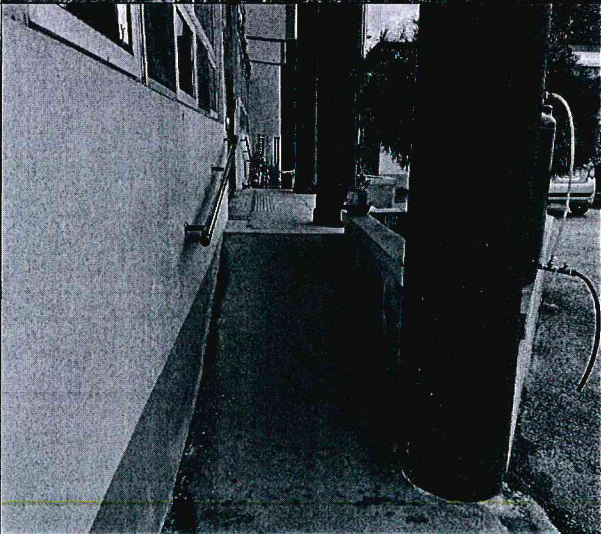
(삼기면 행정복지센터) 기울기 및 손잡이 부적정, 경사로 유효폭 1.1m 이하로 부적정하게 설치 되어있다.
주출입구 높이차이 제거

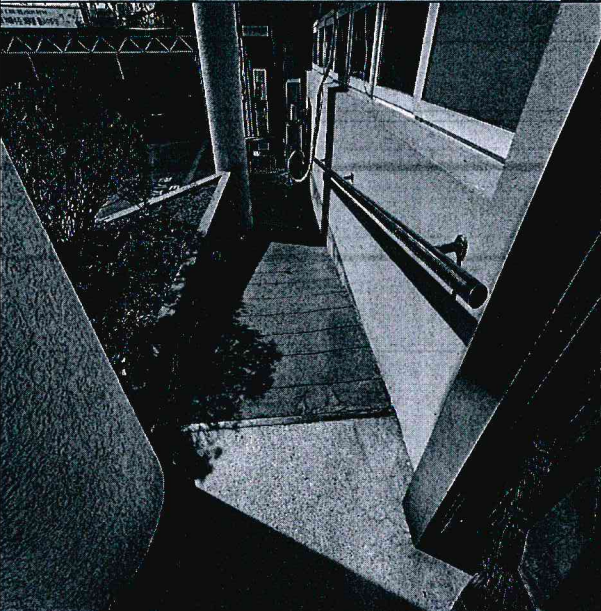
(용동면 행정복지센터) 손잡이 부적정 및 경사로 유효폭·기울기가 부적정하게 설치 되어있다.

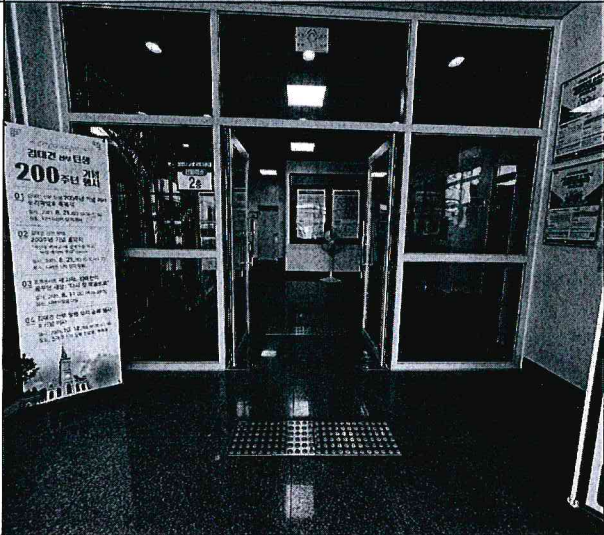
(망성면 행정복지센터) 점자블록 간격 부적정 및 스테인리스 재질로 부적정하게 설치 되어있다.
계단

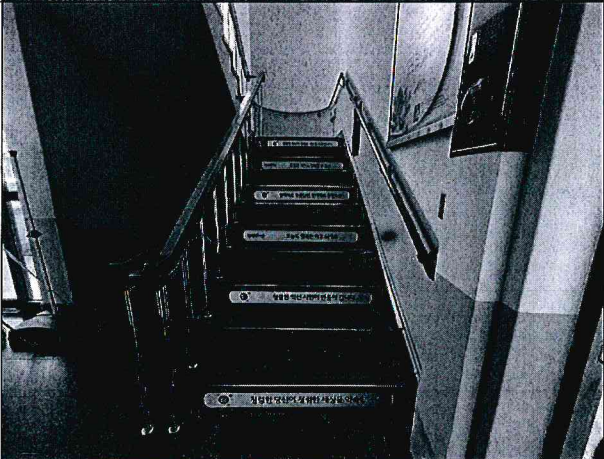
(평화동 행정복지센터) 계단 손잡이 부적정 설치 및 점형블록이 미설치 되어있다.
승강기

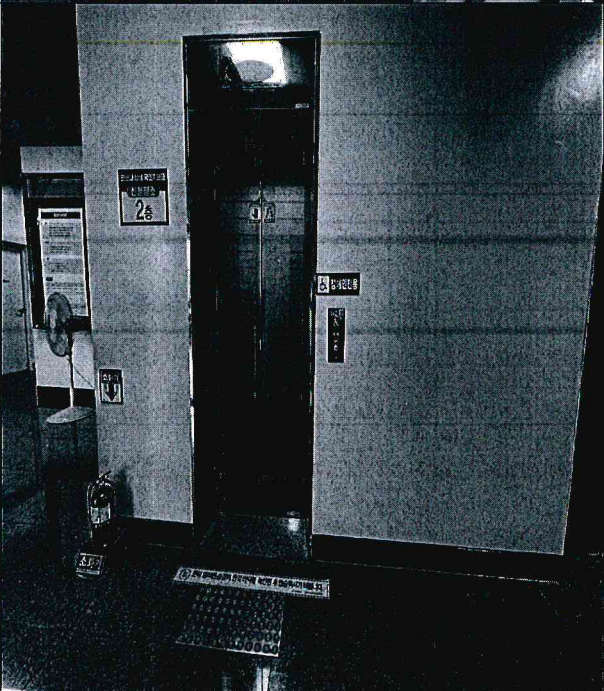
(망성면 행정복지센터) 점형블록 설치 위치 부적정 및 스테인리스 재질로 부적정하게 설치 되어있다.

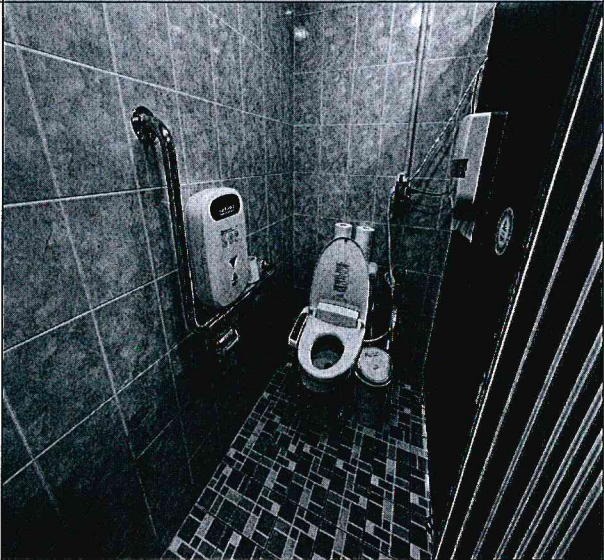
<p>(춘포면 행정복지센터) 점형블럭 미설치 및 장애인화장실 출입문 자바라 재질로 부적정하게 설치 되었으며, 영유아거치대·등받이· 비상호출벨이 미설치 되어있다.</p>

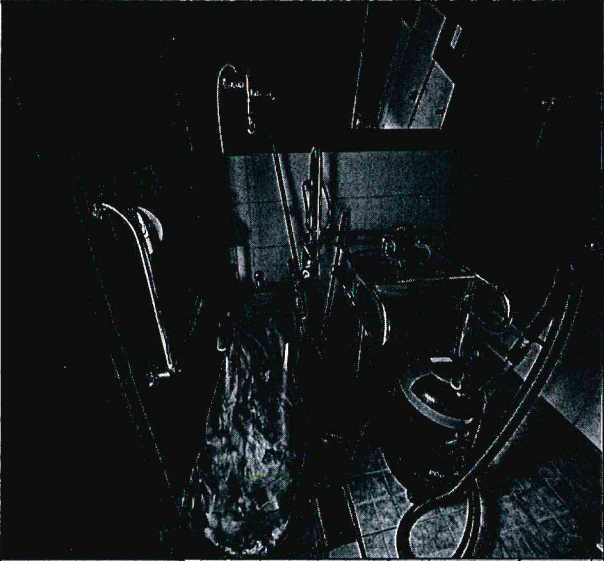
<p>(망성면 행정복지센터) 편의시설이 설치되어 있음에도 불구하고 사용이 불가능하게 창고로 사용하고 있음을 알 수 있다.</p>

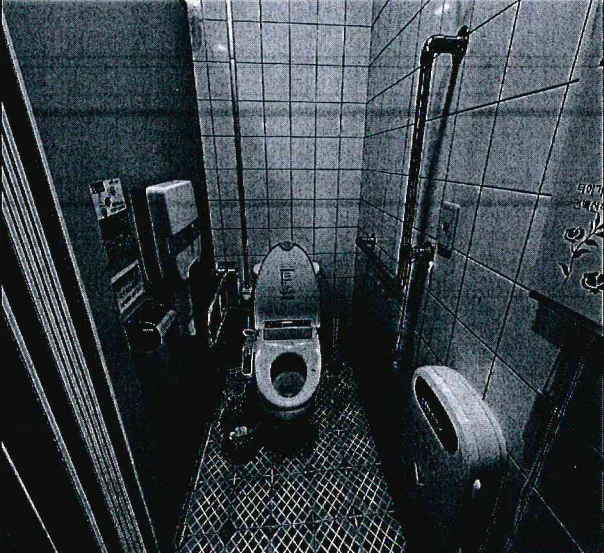
<p>(황등면 행정복지센터) 장애인화장실 활동공간 미달 및 출입문 유효폭이 부적정하게 설치 되어있다.</p>

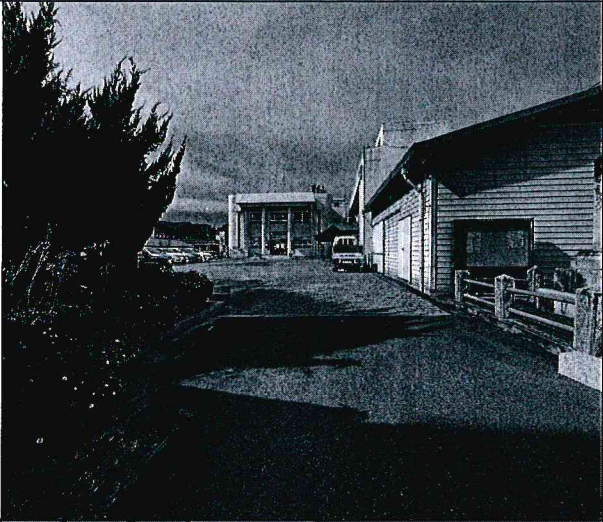
<p>(금마면 행정복지센터) 시각장애인이 감지할 수 있도록 설치하는 접근로의 보도·차도 구분이 미설치 되어있다.</p>
	경보·피난설비

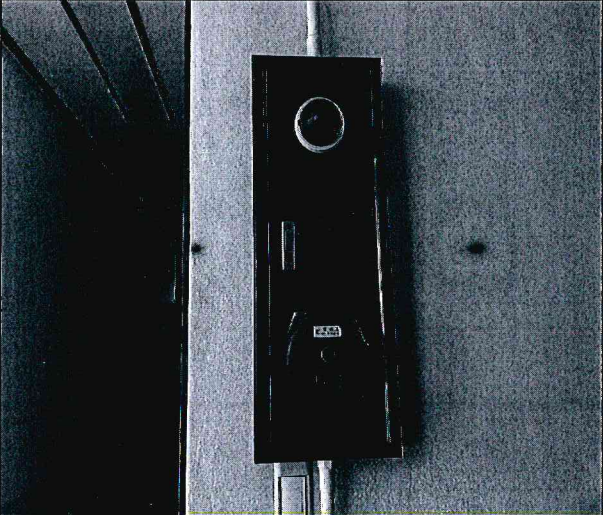
<p>(금마면 행정복지센터) 음성점멸유도등이 미설치 되어있다.</p>
