- 2021년 상반기(1차) -  
**악취관리지역 복합악취 실태조사 결과**

**전라북도보건환경연구원**

# 악취관리지역 복합악취 실태조사 결과

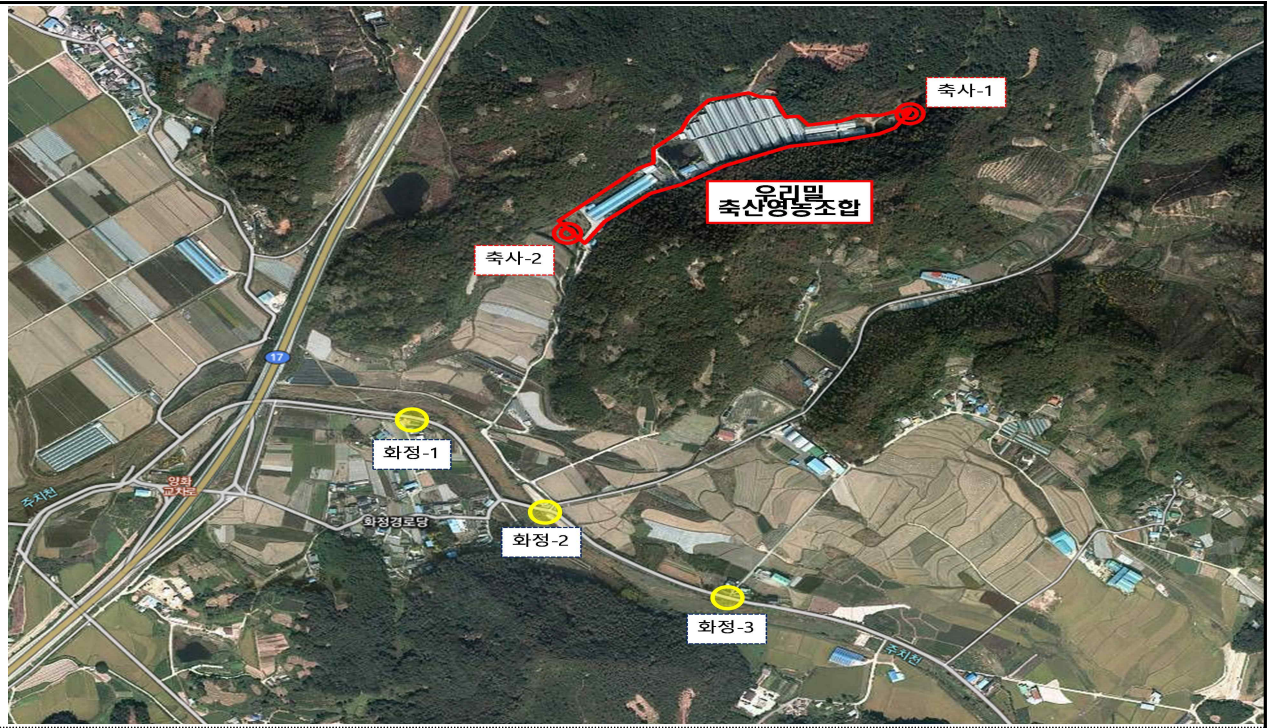
## 악취관리지역 악취실태 조사지점

지 역	조사지점	위 치
익산 제1산업단지 (10)	관리지역 내(2)	(북동) (주)광전자 사거리 (남서) (주)오리온 사거리
	경계지역(4)	(동) (주)OCI 옆 (서) 신일섬유 옆 (남) 보림테크 옆 (북) 웨스텐라이프호텔 뒤
	인근지역(4)	(동) 해나라어린이집 앞 (서) 마동 상우맨션 옆 (남) 광전자사원아파트 앞 (북) 영등동 약촌공원 내
익산 제2산업단지 (12)	관리지역 내(4)	(동) 제17호공원 (서) 용제공원 (남) (주)신젠타코리아 사거리 (북) (주)만도사거리
	경계지역(4)	(동) 한솔홈데코 뒤 (서) LG화학 옆 (남) 해태htb 옆 (북) 동아2단지 앞
	인근지역(4)	(동) 팔봉동 파인골드빌 (서) 어양동 한소망교회 (남) 온새미로농원 (북) 부송동 제일5차APT
우리밀 축산영농조합 (5)	경계지역(2)	우리밀 북동편(축사1) 우리밀 남서편(축사2)
	인근지역(3)	화정마을 중간(화정1) 화정마을 아래(화정2) 산정마을 입구(화정3)
	※ 악취관리지역 내 : 가축 전염병 방역 등 출입제한으로 측정 어려워 제외
